INFORME DE ACCIDENTE AERONAVE CESSNA 182-E, OCURRIDO EL 14 DE FEBRERO DE 2011.

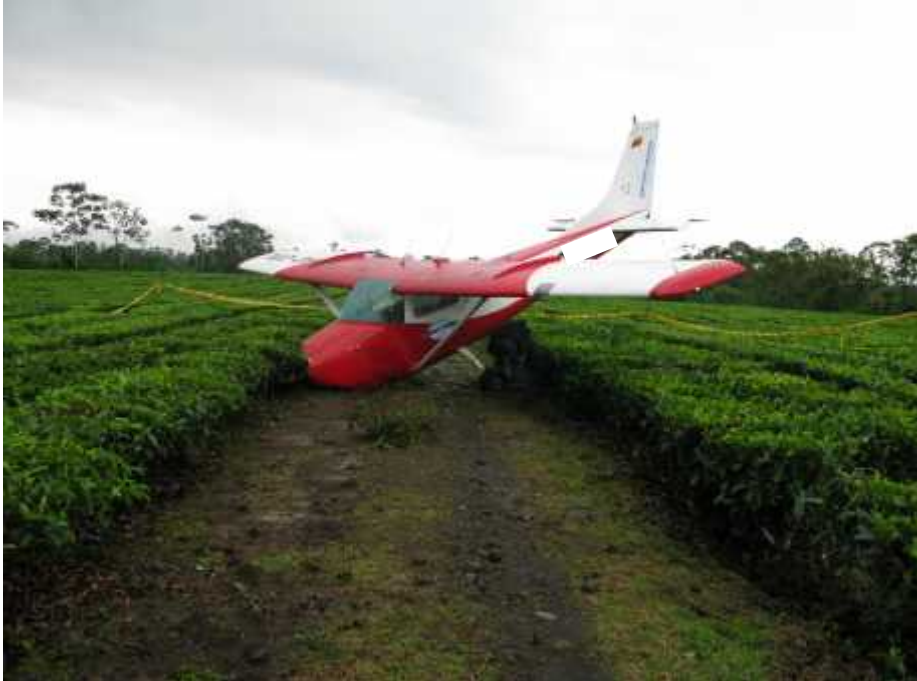
logrando que el motor reaccione momentáneamente, sobrevolando el cable sin dificultad.

Las condiciones del campo elegido para el aterrizaje hicieron que el avión sufra el desprendimiento de la rueda del tren de aterrizaje de nariz y posteriormente de la pata de este elemento.

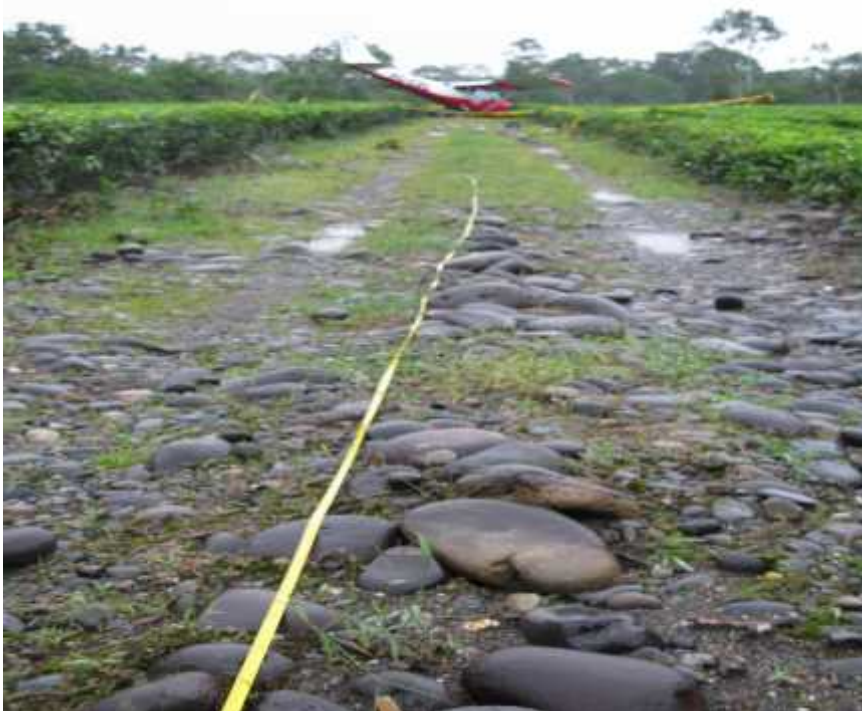
El piloto eligió realizar el aterrizaje de precaución en un espacio de tierra preparado para la circulación vehicular cuya superficie está cubierta de piedras de grandes dimensiones, las que dificultaron el normal recorrido de la aeronave.

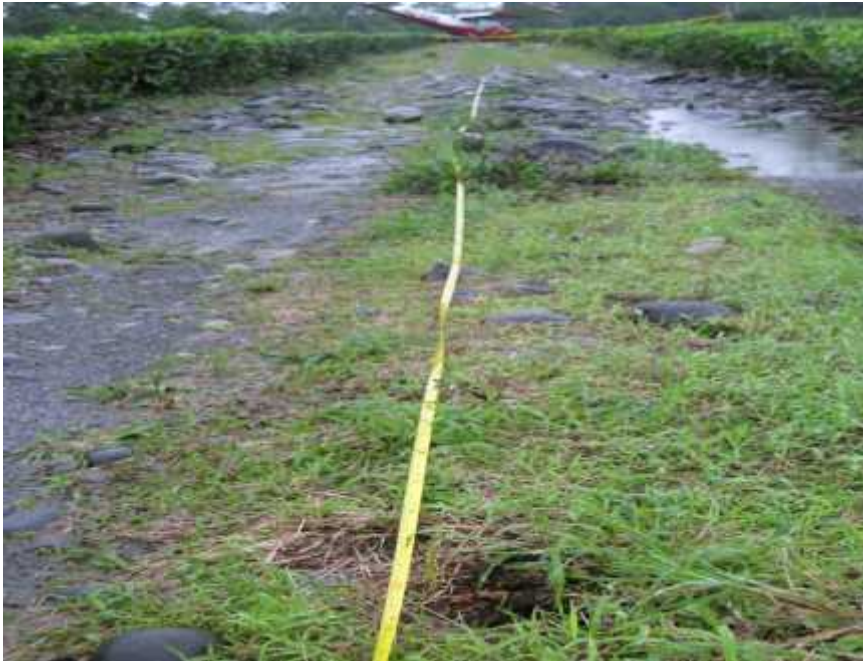
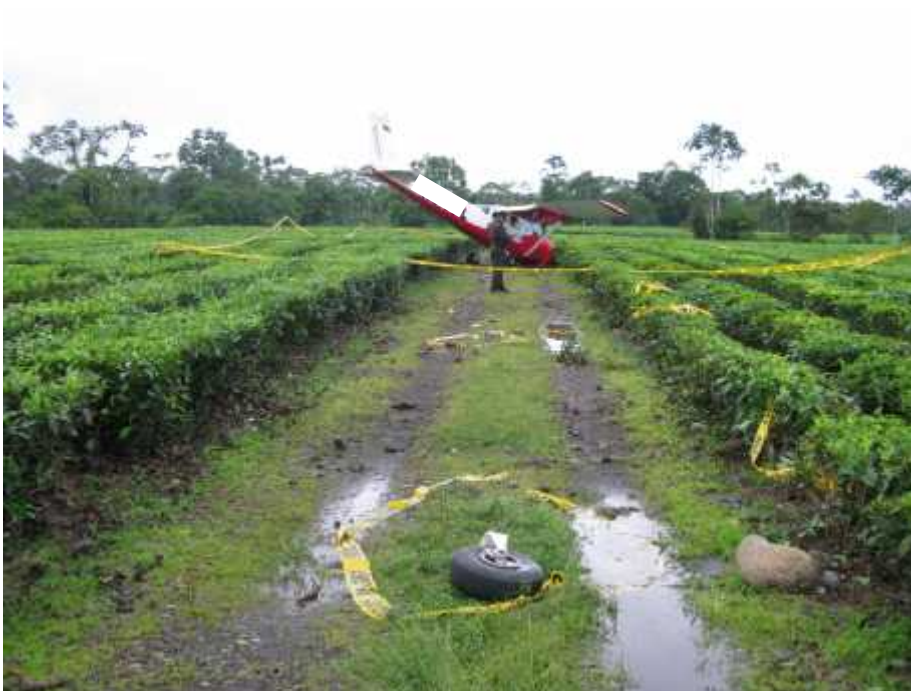
Luego de recorrer 148 metros la rueda del tren de nariz cayó en un hueco, desprendiéndose de los pernos de sujeción a la pata del tren de aterrizaje; quedó 28,30 metros después del hueco.

A 186,30 metros del tope de ruedas el avión perdió la pata del tren de aterrizaje de nariz por las fuerzas generadas por los impactos contra las piedras del carretero.

Producto del impacto de la parte baja de la nariz de avión, el rozamiento de esta parte contra la superficie de la vía provocó la rotura y desprendimiento del drene de combustible, lo que originó la fuga del combustible remanente.

Una de las palas de la hélice sufrió la rotura de su punta al golpear contra las piedras.
